Kathedraal Notre-Dame de Paris

- **Bouwproject**
Gevelrestauratie
- **Rondleiding mogelijk?**
Ja
- **Objecttype**
Monumentale / historisch waardevolle gebouwen , Kerken / kloosters
- **Locatie**
, Paris
- **Finalisatie**
2022

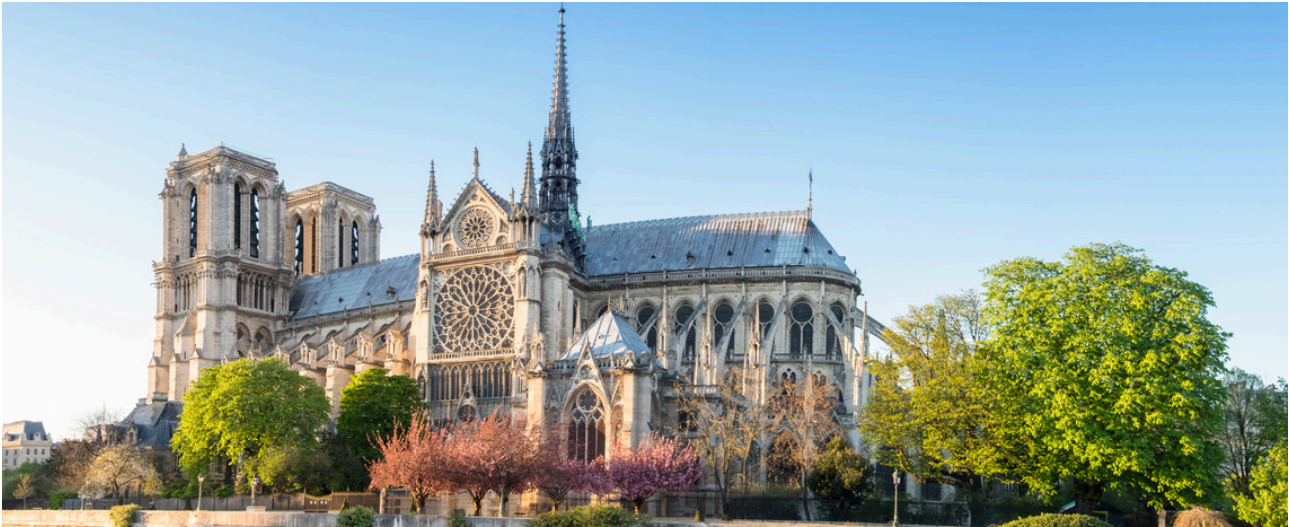
De grote brand in de kathedraal heeft een zware tol geëist van het natuurstenen metselwerk. Roet en vrijgekomen verontreinigende stoffen hebben zich op en in de muren genesteld en tasten de muren aan. Voor de reiniging werd een oplosmiddelvrije, filmbindende peel-off pasta aangebracht, die de vervuiling bindt. Door de gevormde laag af te pellen worden de vervuilende deeltjes uit het metselwerk verwijderd.
